RÉSUMÉ DU PROBLEME

Secteur
T.A.P
Identité de la machine
52-2104-01

Composant
Système de lubrification
Fluid
MOBIL MOBILGEAR 600 XP ISO 150 (300 LTR)

RAPPORT D'ANALYSE D'HUILE

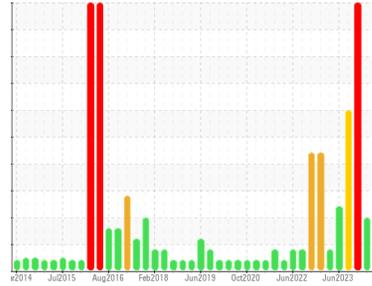
Sample Rating Trend

▲ Tendence des particules

Statut de l'échant.			SEVERE	ABNORMAL	SEVERE
Particules >4µ	ASTM D7647	>5000	▲ 134289	▲ 31287	▲ 497947
Particules >6µ	ASTM D7647	>1300	▲ 46260	▲ 5723	▲ 445412
Particules >14µ	ASTM D7647	>160	▲ 1114	▲ 241	▲ 207478
Particules >21µ	ASTM D7647	>40	▲ 128	▲ 61	▲ 77622
Propreté de l'huile	ISO 4406 (c)	>19/17/14	▲ 24/23/17	▲ 22/20/15	▲ 26/26/25

Nous vous recommandons de vérifier tous les endroits par lesquels des contaminants peuvent pénétrer dans le système. Nous vous recommandons de remplacer le filtre et d'utiliser un système de filtrage hors-ligne afin d'améliorer la propreté du fluide. Le reniflard d'air doit être réparé. S'il n'est pas classé, nous vous recommandons de le remplacer par un reniflard à air adapté au micron et / ou au dessicant. Si évalué, nous vous recommandons de réparer / remplacer le reniflard. Échantillonner de nouveau dans 30 à 45 jours afin de contrôler la situation.

Action	Status	Date	Done By	Description
Change Filter	---	---	?	We advise that you perform a filter service, and use off-line filtration to improve the cleanliness of the system fluid.
Resample	---	---	?	Resample in 30-45 days to monitor this situation.
Check Breathers	---	---	?	The air breather requires service. If unrated, we recommend that you replace with a suitable micron rated and/or desiccant air breather. If rated, we recommend that you service/replace the breather.
Check Dirt Access	---	---	?	We advise that you check all areas where contaminants can enter the system.
Filter Fluid	---	---	?	We advise that you perform a filter service, and use off-line filtration to improve the cleanliness of the system fluid.

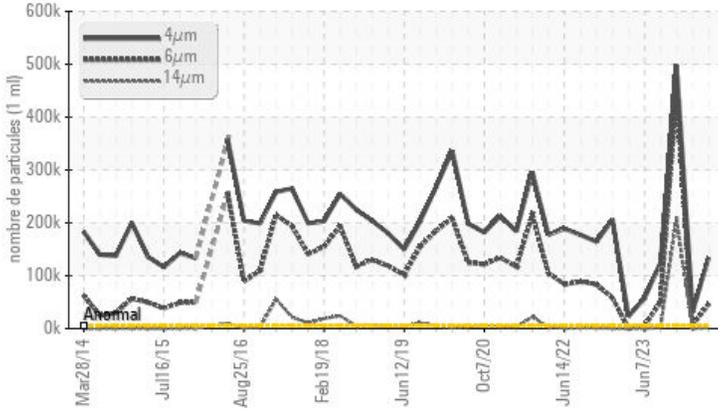
Il y a une quantité élevée de matières particulaires (2 à 100 µm de taille) présente dans l'huile. La teneur en eau est négligeable.

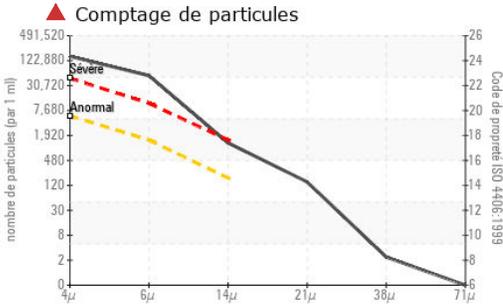
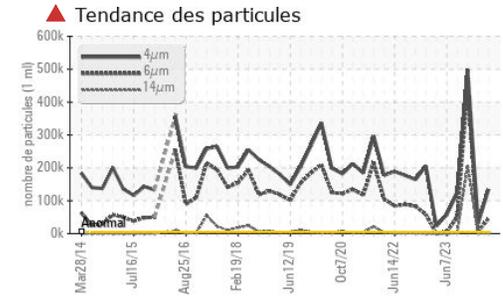
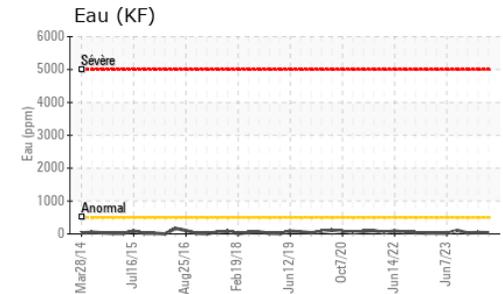
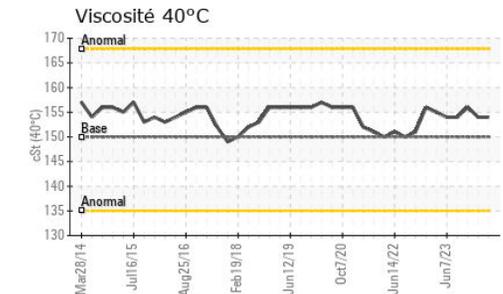
PROPRETÉ DU FLUIDE		methode	limite/base	actuel	passé1	passé2
Particules >4µ	ASTM D7647	>5000	▲ 134289	▲ 31287	▲ 497947	
Particules >6µ	ASTM D7647	>1300	▲ 46260	▲ 5723	▲ 445412	
Particules >14µ	ASTM D7647	>160	▲ 1114	● 241	▲ 207478	
Particules >21µ	ASTM D7647	>40	▲ 128	● 61	▲ 77622	
Particules >38µ	ASTM D7647	>10	2	3	▲ 362	
Particules >71µ	ASTM D7647	>3	0	0	0	
Propreté de l'huile	ISO 4406 (c)	>19/17/14	▲ 24/23/17	▲ 22/20/15	▲ 26/26/25
