# RAPPORT D'ANALYSE D'HUILE

Secteur  
**SOCIÉTÉ DES TRAVERSIERS DU QUÉBEC [02528741]**  
Identité de la machine  
**GLOBAL DAVIT**

Composant  
**Système hydraulique Arrière**  
Fluid  
**PANOLIN HLP SYNTH 15 (--- LTR)**

# RAPPORT DE CONTENU EN HUILE MINERALE

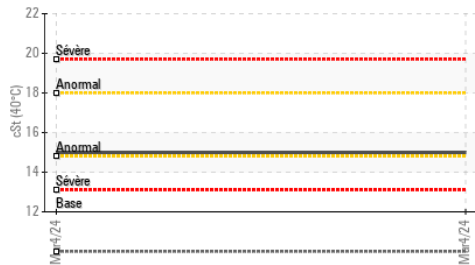
## Viscosité 40°C

PROPRIÉTÉS DU FLUID	methode	limite/base	actuel	passé1	passé2
Visc 40°C	cSt	ASTM D7279(m)	10.0	15.0	---
Visc 100°C	cSt	ASTM D7279(m)	2.9	3.5	---
Indice de viscosité (VI)	Scale	ASTM D2270*	146	111	---
