RAPPORT D'ANALYSE D'HUILE

Secteur
GROUPE EGC [02622500]
 Identité de la machine
LINK BELT 145X4 205-18 (S/N LBX145Q7NHHEX1166)
 Composant
Système hydraulique
 Fluid
PANOLIN HLP SYNTH 46 (158 LTR)

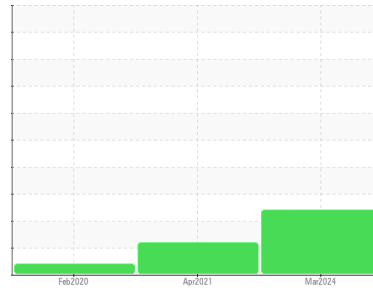
Sample Rating Trend

Il y a une grande quantité de limon (particules de 4 à 14 microns) dans l'huile. Il y a une faible concentration (<5.0%) d'huile minérale présente dans le fluide. La teneur en eau est négligeable. Le code de propreté du système est beaucoup plus haut que la limite acceptable pour votre objectif de propreté ISO 4406.

Vérifier les scelles et/ou les filters pour des points d'entrée des contaminants. Le reniflard d'air doit être réparé. S'il n'est pas classé, nous vous recommandons de le remplacer par un reniflard à air adapté au micron et / ou au dessicant. Si évalué, nous vous recommandons de réparer / remplacer le reniflard. Nous recommandons le remplacement des filtres de ce composant. Échantillonner de nouveau dans 30 à 45 jours afin de contrôler la situation.

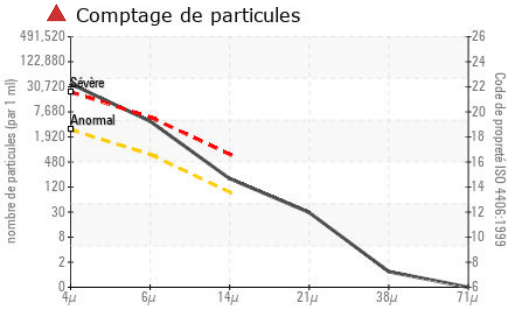
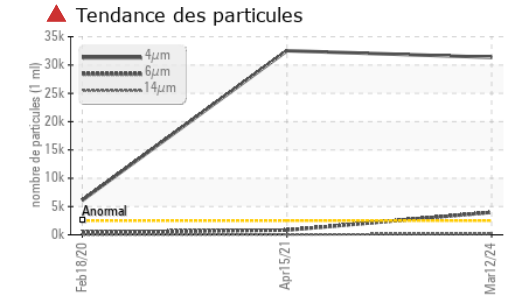
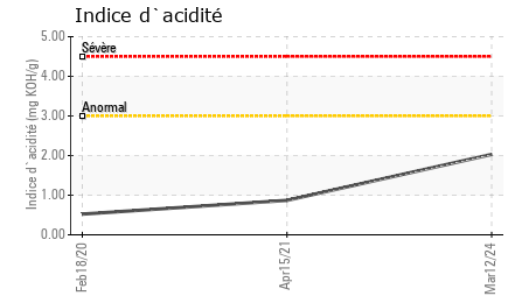
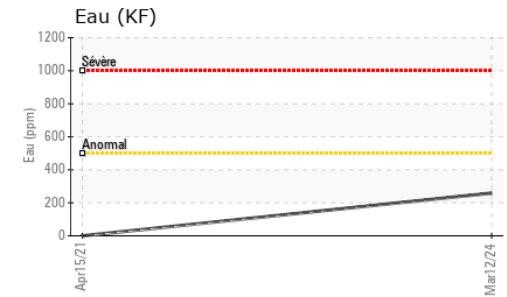
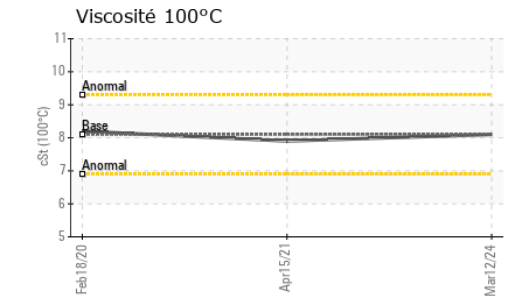
PROPRETÉ DU FLUIDE	methode	limite/base	actuel	passé1	passé2
Particules >4µ	ASTM D7647	>2500	▲ 31355	▲ 32525	▲ 6098
Particules >6µ	ASTM D7647	>640	▲ 3970	● 828	● 464
Particules >14µ	ASTM D7647	>80	▲ 168	● 58	● 25
Particules >21µ	ASTM D7647	>20	▲ 26	● 12	● 7
Particules >38µ	ASTM D7647	>4	▲ 1	● 1	● 0
Particules >71µ	ASTM D7647	>3	▲ 0	● 0	● 0
Propreté de l'huile	ISO 4406 (c)	>18/16/13	▲ 22/19/15	▲ 22/17/13	▲ 20/16/12

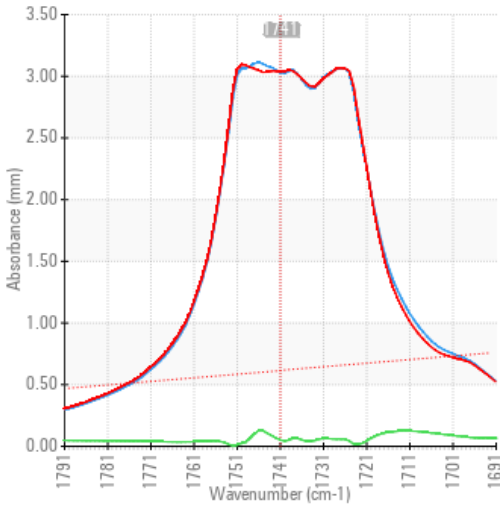
FT-IR - Esters 1

methode	limite/base	actuel	passé1	passé2
Zinc	ppm	ASTM D5185(m)	0	39	27	13
Contenu en huile minérale	%	ASTM D7418*	<5.0%	<5.0	2.5	4.9
