Secteur
GROUPE DRAGON [02622904]
 Identité de la machine
CATERPILLAR 938K 968 (S/N C8N27407)
 Composant
Système hydraulique
 Fluid
PANOLIN HLP SYNTH 46 (90 LTR)

DIAGNOSTIC

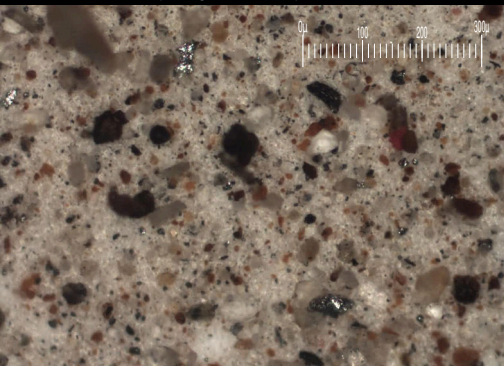
Particle Filter (Magn: 100 x)

Il y a une quantité élevée de matières particulaires (2 à 100 µm de taille) présente dans l'huile. Il y a une faible concentration (<5.0%) d'huile minérale présente dans le fluide. La teneur en eau est négligeable. Le code de propreté du système est beaucoup plus haut que la limite acceptable pour votre objectif de propreté ISO 4406.

Nous vous recommandons de vérifier tous les endroits par lesquels des contaminants peuvent pénétrer dans le système. Nous vous recommandons de remplacer le filtre et d'utiliser un système de filtrage hors-ligne afin d'améliorer la propreté du fluide. Le reniflard d'air doit être réparé. S'il n'est pas classé, nous vous recommandons de le remplacer par un reniflard à air adapté au micron et / ou au dessiccant. Si évalué, nous vous recommandons de réparer / remplacer le reniflard. Échantillonner de nouveau dans 30 à 45 jours afin de contrôler la situation.
