RAPPORT D'ANALYSE D'HUILE

Secteur
CONSTRUCTION INJECTION EDM INC [02623868]
Identité de la machine
GROVE RT760 899 (S/N 79588)

Composant
Système hydraulique
Fluid
PANOLIN HLP SYNTH 46 (583 LTR)

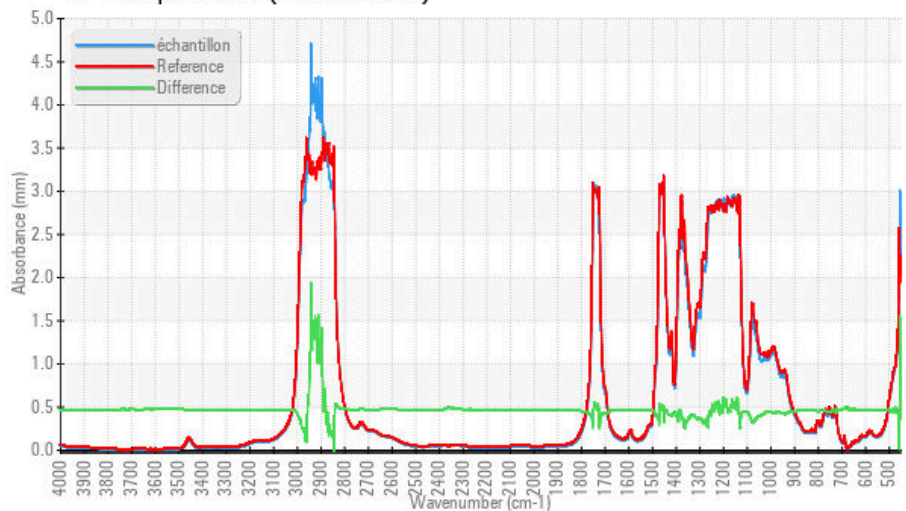
FT-IR Spectrum (Absorbance)

Il y a une quantité élevée de matières particulaires (2 à 100 µm de taille) présente dans l'huile. Il y a une faible concentration (<5.0%) d'huile minérale présente dans le fluide. La teneur en eau est négligeable. Le code de propreté du système est beaucoup plus haut que la limite acceptable pour votre objectif de propreté ISO 4406.

Nous vous recommandons de vérifier tous les endroits par lesquels des contaminants peuvent pénétrer dans le système. Nous vous recommandons de remplacer le filtre et d'utiliser un système de filtrage hors-ligne afin d'améliorer la propreté du fluide. Le reniflard d'air doit être réparé. Si il n'est pas classé, nous vous recommandons de le remplacer par un reniflard à air adapté au micron et / ou au dessiccant. Si évalué, nous vous recommandons de réparer / remplacer le reniflard. Échantillonner de nouveau dans 30 à 45 jours afin de contrôler la situation.
