Identité de la machine

Composant

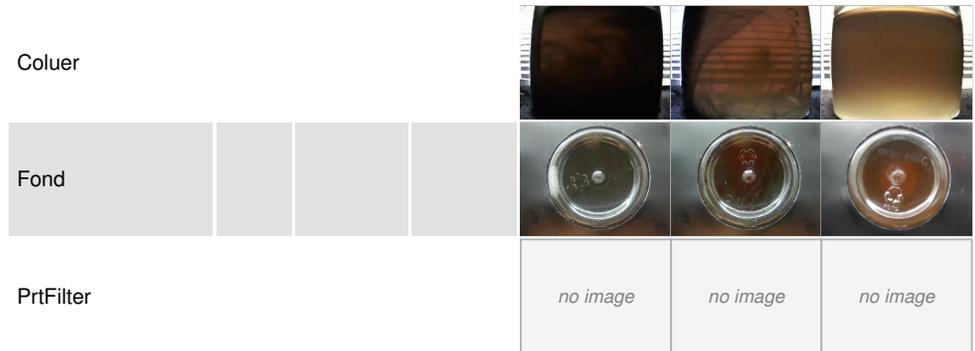
IMAGES DE L'ÉCHANTILLON	methode	limite/base	actuel	passé1	passé2
--	-------------------------	---------	-------------	--------	--------	--------

VISUEL	methode	limite/base	actuel	passé1	passé2
Métal blanc	scalar	Visual*	NONE	NONE	NONE	VLITE
Bronze	scalar	Visual*	NONE	VLITE	NONE	NONE
Préциpié	scalar	Visual*	NONE	NONE	NONE	NONE
Limon	scalar	Visual*	NONE	NONE	VLITE	NONE
Débris	scalar	Visual*	NONE	NONE	NONE	VLITE
Saleté	scalar	Visual*	NONE	NONE	NONE	NONE
Apparence	scalar	Visual*	NORML	NORML	NORML	NORML
Odeur	scalar	Visual*	NORML	NORML	NORML	NORML
Eau émulsifiée	scalar	Visual*	>0.1	NEG	NEG	NEG
Eau libre	scalar	Visual*		NEG	NEG	NEG

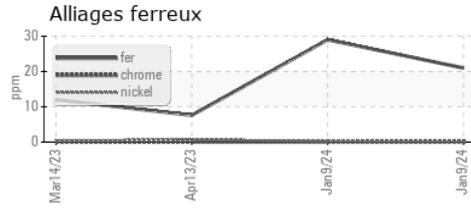
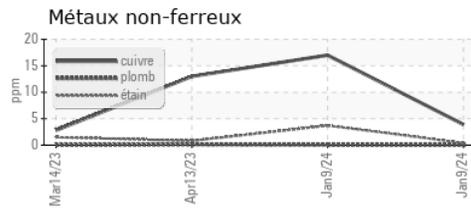
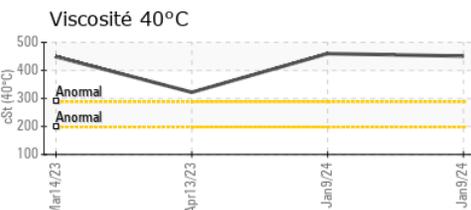
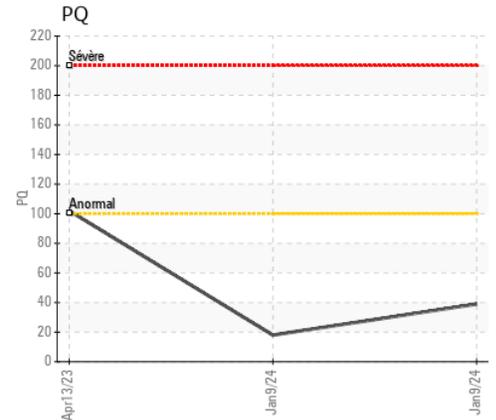
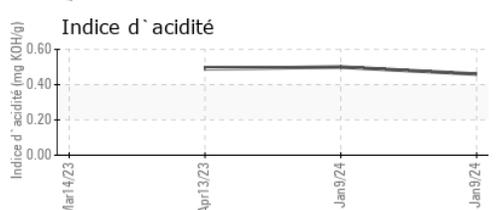
GRAPHIQUES

Les taux d'usure de tous les composants sont normaux.

La teneur en eau est négligeable. Il n'y a aucun indice de contamination dans l'huile.

La viscosité de l'échantillon se situe dans la portée de l'ISO 460; nous vous conseillons de vérifier. Le AN est acceptable pour ce fluide. L'état de l'huile permet d'en prolonger l'utilisation.

Vu la faible quantité d'informations pour cet équipement et son lubrifiant, les recommandations sont d'ordre général et peuvent ne pas s'appliquer à cette application. Veuillez nous transmettre les informations sur l'équipement, la contenance du réservoir, le type de lubrifiant et toute autre information pertinente pour une évaluation plus précise. Échantillonner de nouveau l'équipement au prochain intervalle de vidange afin d'en surveiller la condition. À NOTER: S.V.P. inclure, avec le prochain échantillon, des détails de la capacité du réservoir et le type et le degré de filtration. Veuillez préciser la marque, le type et la viscosité de l'huile lors de votre prochain échantillon.
