# RAPPORT D'ANALYSE D'HUILE

**300-C1-906B**

**Engrenage réducteur**

**GEAR OIL ISO 220 (--- GAL)**

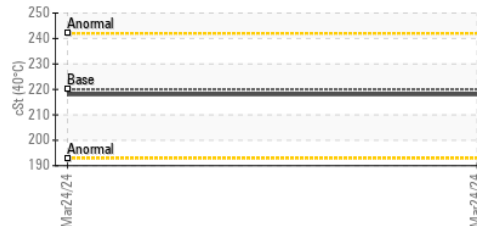
### Viscosité 40°C

L'état de l'huile est acceptable pour la durée de service.

PROPRIÉTÉS DU FLUID	methode	limite/base	actuel	passé1	passé2
Visc 40°C	cSt	ASTM D7279(m)	220	<b>218</b>	---
