RAPPORT D'ANALYSE D'HUILE

KOMATSU WA320-8 A52072

Système hydraulique

PANOLIN BIOMOT LE-X 5W30 (--- GAL)

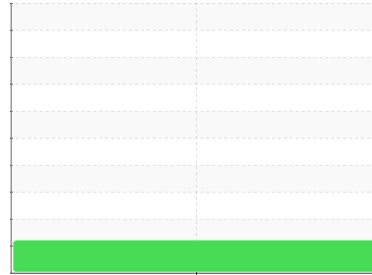
Sample Rating Trend

Il y a une légère quantité de limon (particules de 4 à 14 microns) dans l'huile. Il y a une faible concentration (<5.0%) d'huile minérale présente dans le fluide. La teneur en eau est négligeable.

Nous recommandons le remplacement des filtres de ce composant. Échantillonner de nouveau l'équipement au prochain intervalle de vidange afin d'en surveiller la condition.

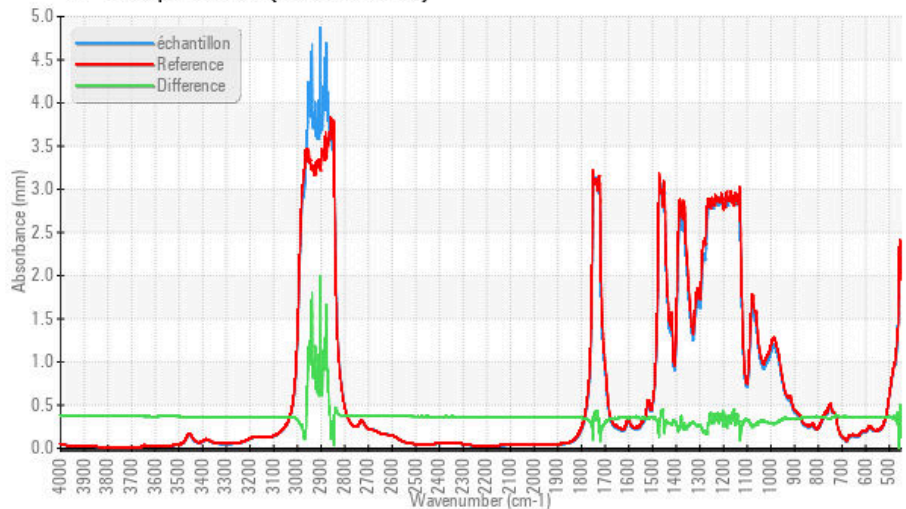
FT-IR Spectrum (Absorbance)

methode	limite/base	actuel	passé1	passé2
Zinc	ppm	ASTM D5185(m)	885	752	---	---
Contenu en huile minérale	%	ASTM D7418*	<5.0%	<5.0	---	---
