RAPPORT D'ANALYSE D'HUILE

Secteur
TOROMONT CAT [E15082023T]
 Identité de la machine
CATERPILLAR 325 TEL40041
 Composant
Huile (inutilisée) neuve Référence
 Fluid
PANOLIN HLP SYNTH 46 (--- LTR)

Il s'agit du relevé de base de l'échantillon soumis.

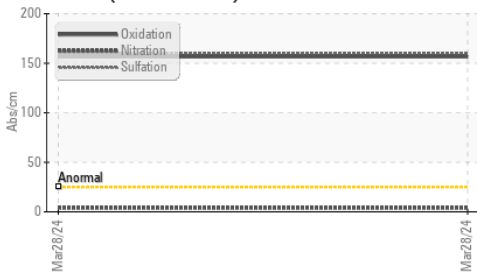
FT-IR (Direct Trend)

INFRA-RED		methode	limite/base	actuel	passé1	passé2
% de suie	%	ASTM D7844*		0	---	---
Nitration	Abs/cm	ASTM D7624*		4.0	---	---
Sulfatation	Abs/.1mm	ASTM D7415*		160.0	---	---

FLUID DEGRADATION		methode	limite/base	actuel	passé1	passé2
Oxydation	Abs/.1mm	ASTM D7414*		156.6	---	---

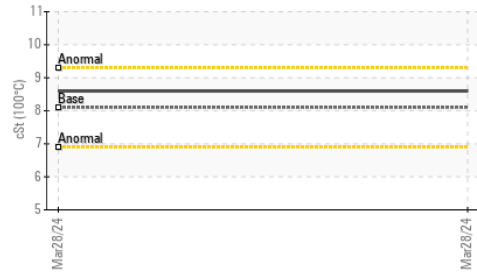
Viscosité 100°C

PROPRIÉTÉS DU FLUID	methode	limite/base	actuel	passé1	passé2
Visc 40°C	cSt	ASTM D7279(m)	47.0	46.9	---
Visc 100°C	cSt	ASTM D7279(m)	8.1	8.6	---
Indice de viscosité (VI)	Scale	ASTM D2270*	146	163	---
