RAPPORT D'ANALYSE D'HUILE

EXCAVATION GJ MENARD [02548846]

JOHN DEERE 624P IDW624PATNL214897

Système hydraulique

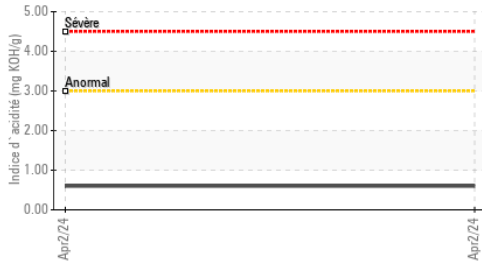
Le AN est acceptable pour ce fluide. L'état de l'huile permet d'en prolonger l'utilisation.

FLUID DEGRADATION	methode	limite/base	actuel	passé1	passé2
Oxydation	Abs/.1mm	ASTM D7414*	151.4	---	---
Indice d'acidité	mg KOH/g	ASTM D974*	0.60	---	---

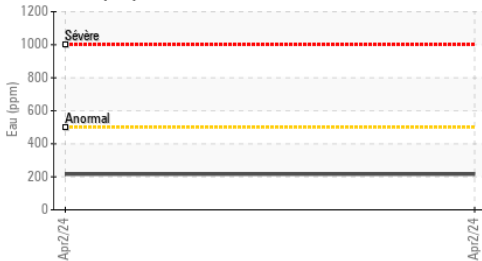
Eau (KF)

CONTAMINANTS		methode	limite/base	actuel	passé1	passé2
Silicium	ppm	ASTM D5185(m)	>20	0	---	---
Sodium	ppm	ASTM D5185(m)		<1	---	---
Potassium	ppm	ASTM D5185(m)	>20	<1	---	---
Eau	%	ASTM D6304*	>0.05	0.021	---	---
ppm d'eau	ppm	ASTM D6304*	>500	216	---	---

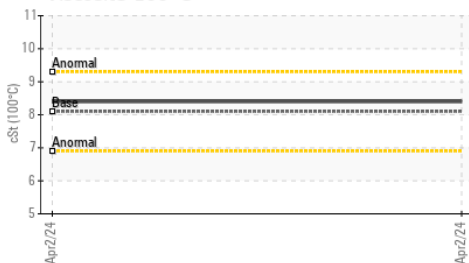
Viscosité 100°C

PROPRIÉTÉS DU FLUID	methode	limite/base	actuel	passé1	passé2
Visc 40°C	cSt	ASTM D7279(m)	46.0	---	---
Visc 100°C	cSt	ASTM D7279(m)	8.1	---	---
Indice de viscosité (VI)	Scale	ASTM D2270*	160	---	---
