CASE CX235 3008005 (S/N SAK1125)

Système hydraulique

PANOLIN HLP SYNTH 46 (--- GAL)

DIAGNOSTIC

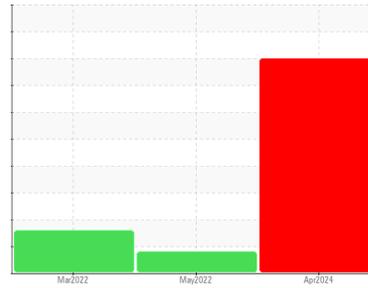
Sample Rating Trend

Il y a une quantité élevée de matières particulaires (2 à 100 µm de taille) présente dans l'huile. Il y a une faible concentration (<5.0%) d'huile minérale présente dans le fluide. La teneur en eau est négligeable. Le code de propreté du système est beaucoup plus haut que la limite acceptable pour votre objectif de propreté ISO 4406.

Nous vous recommandons de vérifier tous les endroits par lesquels des contaminants peuvent pénétrer dans le système. Nous vous recommandons de remplacer le filtre et d'utiliser un système de filtrage hors-ligne afin d'améliorer la propreté du fluide. Le reniflard d'air doit être réparé. S'il n'est pas classé, nous vous recommandons de le remplacer par un reniflard à air adapté au micron et / ou au dessiccant. Si évalué, nous vous recommandons de réparer / remplacer le reniflard. Échantillonner de nouveau dans 30 à 45 jours afin de contrôler la situation.

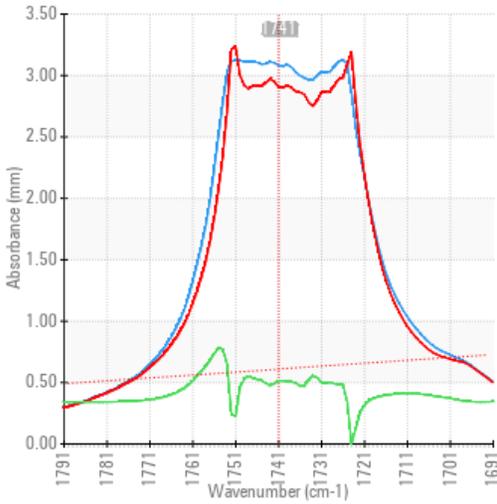
FT-IR - Esters 1

methode	limite/base	actuel	passé1	passé2
Zinc	ppm	ASTM D5185(m)	0	69	6	4
Contenu en huile minérale	%	ASTM D7418*	<5.0%	<5.0	<5.0	▲ 7.0
