RAPPORT D'ANALYSE D'HUILE

LINKBELT 145X4 DZ LBX145Q7NPHEX3207

Système hydraulique

PANOLIN HLP SYNTH 46 (--- GAL)

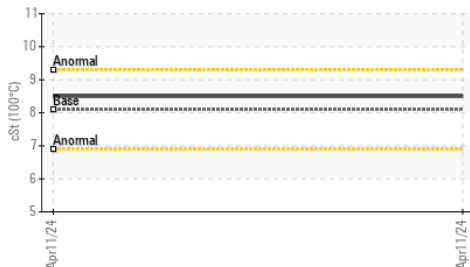
Viscosité 100°C

PROPRIÉTÉS DU FLUID	methode	limite/base	actuel	passé1	passé2
Visc 40°C	cSt	ASTM D7279(m)	47.0	46.1	---
Visc 100°C	cSt	ASTM D7279(m)	8.1	8.5	---
Indice de viscosité (VI)	Scale	ASTM D2270*	146	163	---
