RAPPORT D'ANALYSE D'HUILE

HITACHI ZX50U-SN 981 (S/N HCMAED60L00292829)

Système hydraulique

PANOLIN HLP SYNTH 46 (66 LTR)

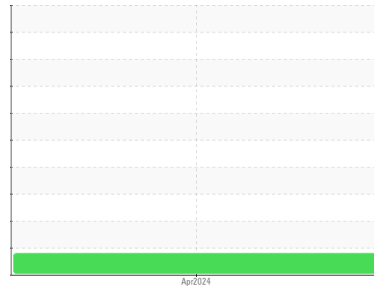
Sample Rating Trend

Il y a une quantité modérée de particules (de 4 à 14 microns) dans l'huile. Il y a une faible concentration (<5.0%) d'huile minérale présente dans le fluide. La teneur en eau est négligeable. La propreté du système est supérieure à la limite acceptable pour votre objectif de propreté ISO 4406.

Nous recommandons le remplacement des filtres de ce composant. Nous vous recommandons d'échantillonner de nouveau dès que possible afin de contrôler la situation.
