RAPPORT D'ANALYSE D'HUILE

QUINCALLERIE EASTMAN [E27032024K]

CASE CX145D 7E2963

Système hydraulique Pré-rinçage

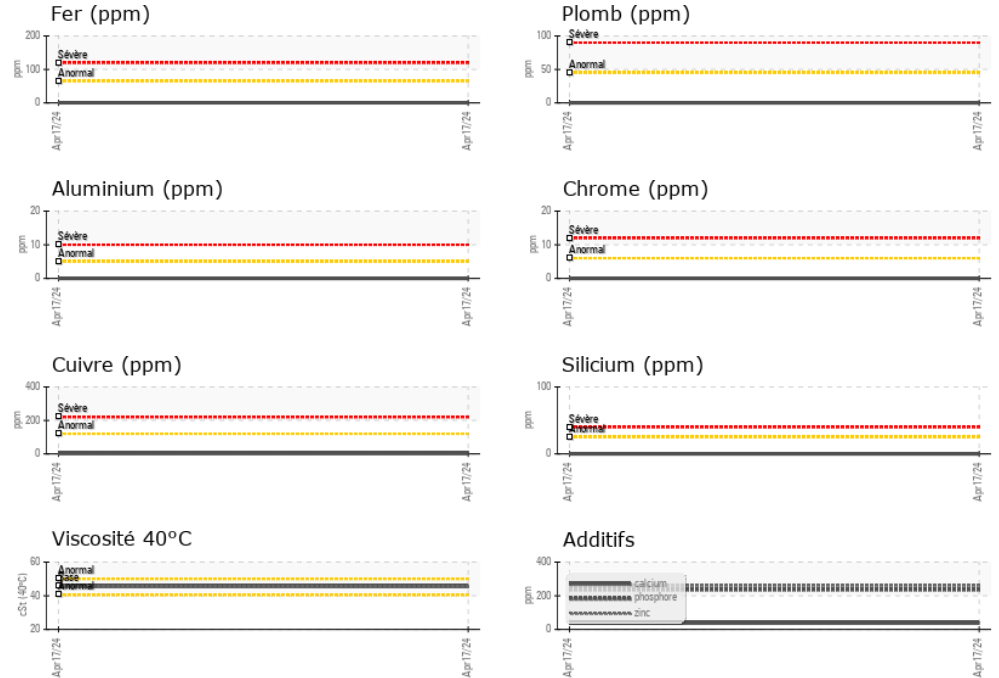
GRAPHIQUES

PROPRIÉTÉS DU FLUID	methode	limite/base	actuel	passé1	passé2
Visc 40°C	cSt	ASTM D7279(m)	45.5	45.6	---
Visc 100°C	cSt	ASTM D7279(m)	6.9	7.8	---
Indice de viscosité (VI)	Scale	ASTM D2270*	102	140	---
