RAPPORT D'ANALYSE D'HUILE

LINKBELT 245X4 19-156 (S/N LBX245Q7NKHEX1419)

Système hydraulique

PANOLIN HLP SYNTH 46 (252 LTR)

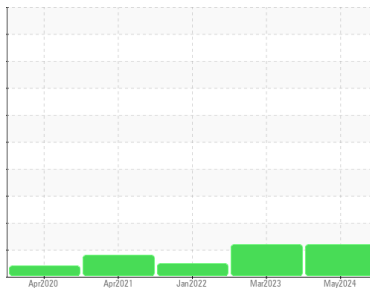
Sample Rating Trend

DéGRADATION

Le niveau de AN est supérieur à la limite recommandée.

Échantillonner de nouveau l'équipement au prochain intervalle de vidange afin d'en surveiller la condition. L'indice d'acidité (AN) indique que votre fluide approche de sa fin de vie utile, veuillez échantillonner à intervalles rapprochées de 250 heures.

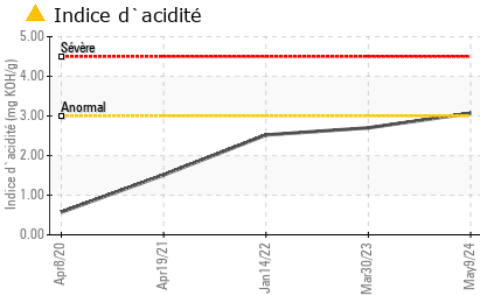
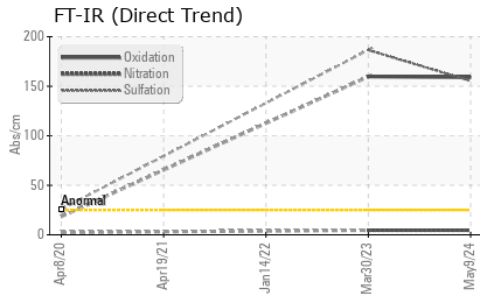
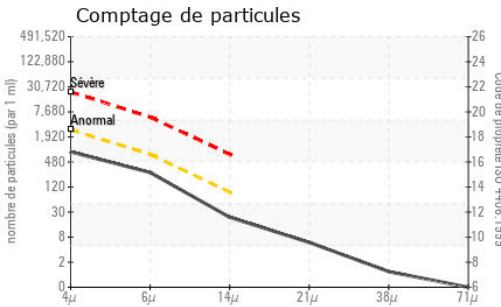
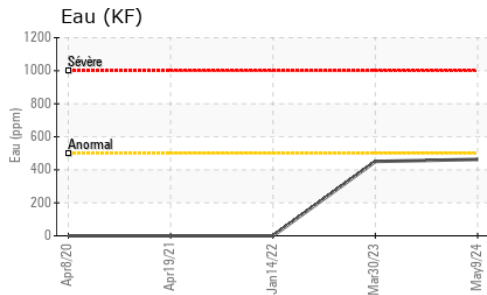
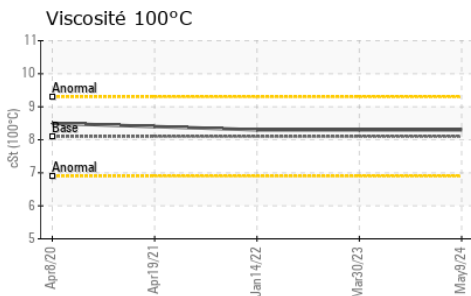
Il y a une faible concentration (<5.0%) d'huile minérale présente dans le fluide. La propreté du système est acceptable pour votre objectif de propreté ISO 4406. La teneur en eau est négligeable. La propreté du système et du fluide est acceptable.
