RAPPORT D'ANALYSE D'HUILE

Secteur
BROYAGE SD [02548846]
 Identité de la machine
KUBOTA U55 U55GA20766
 Composant
Système hydraulique
 Fluid
PANOLIN HLP SYNTH 46 (77 LTR)

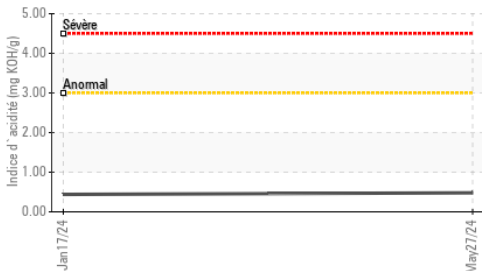
Le AN est acceptable pour ce fluide. L'état de l'huile permet d'en prolonger l'utilisation.

FLUID DEGRADATION	methode	limite/base	actuel	passé1	passé2
Oxydation	Abs./1mm	ASTM D7414*	143.2	138.3	---
Indice d'acidité	mg KOH/g	ASTM D974*	0.48	0.44	---

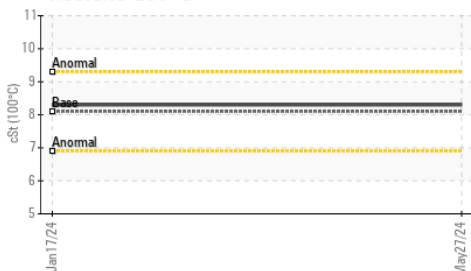
Viscosité 100°C

PROPRIÉTÉS DU FLUID	methode	limite/base	actuel	passé1	passé2
Visc 40°C	cSt	ASTM D7279(m)	42.0	46.7	---
Visc 100°C	cSt	ASTM D7279(m)	8.3	8.3	---
Indice de viscosité (VI)	Scale	ASTM D2270*	177	153	---
