RAPPORT D'ANALYSE D'HUILE

T.A.P
Identité de la machine

52-2103-02-L

Palier lisse

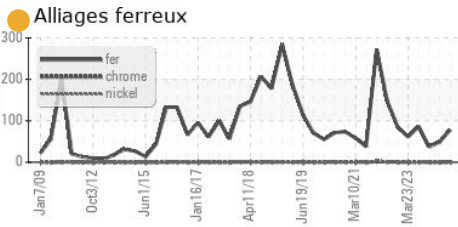
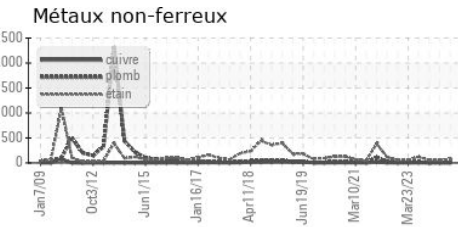
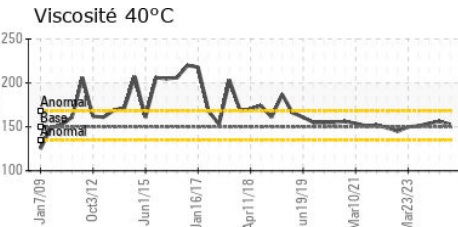
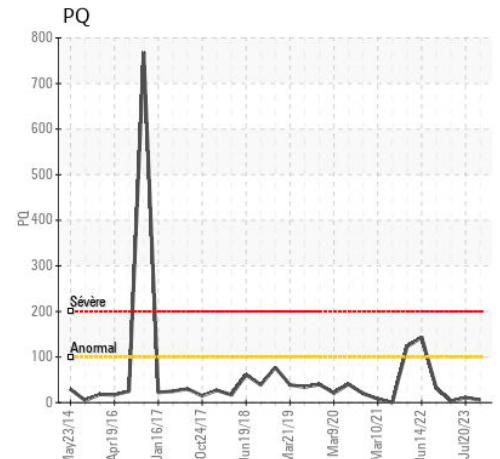
GRAPHIQUES

Le taux de fer est marginal. Le bas indice ferreux (PQ) indique que l'usure ferreuse est due à de la corrosion. Les taux d'usure de tous les autres composants sont normaux.

Échantillonner de nouveau l'équipement au prochain intervalle de vidange afin d'en surveiller la condition. À NOTER: S.V.P. inclure, avec le prochain échantillon, des détails de la capacité du réservoir et le type et le degré de filtration.
