# RAPPORT D'ANALYSE D'HUILE

**52-2103-01-L**

Palier lisse

Mobilgear 629 (--- LTR)

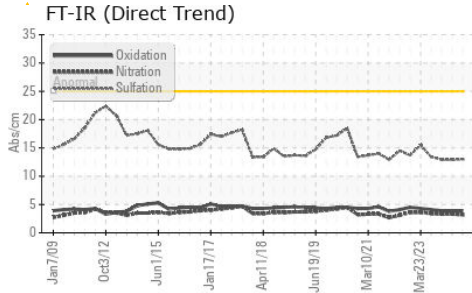
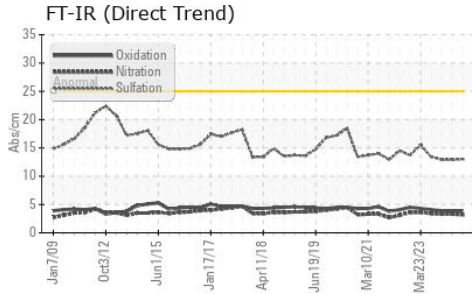
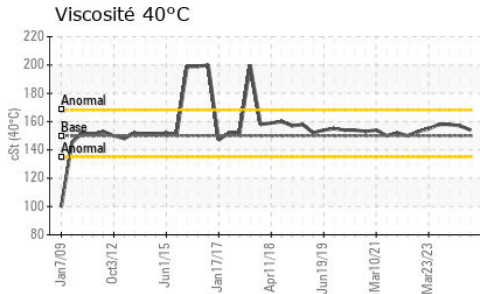
### Alliages ferreux

### ▲ Métaux non-ferreux

### Viscosité 40°C

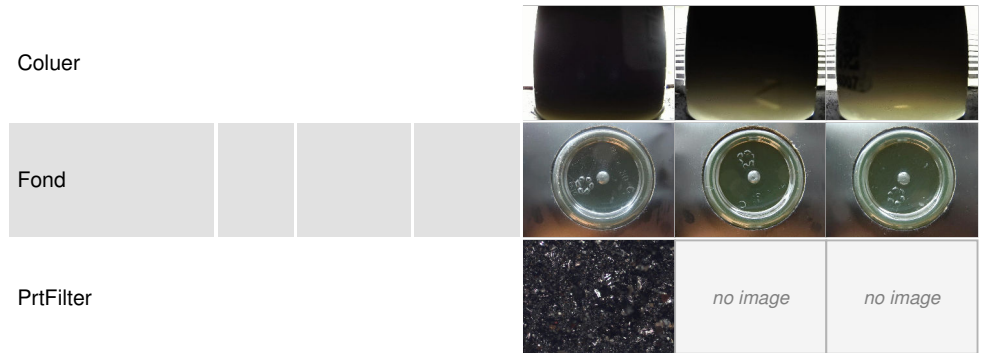
IMAGES DE L'ÉCHANTILLON	methode	limite/base	actuel	passé1	passé2
-------------------------	---------	-------------	--------	--------	--------

Présence d'une faible concentration de métal visible. Usure de palier.

VISUEL	methode	limite/base	actuel	passé1	passé2
Métal blanc	scalar	Visual*	NONE	▲ LIGHT	NONE
Bronze	scalar	Visual*	NONE	NONE	NONE
Précipié	scalar	Visual*	NONE	NONE	NONE
Limon	scalar	Visual*	NONE	NONE	NONE
Débris	scalar	Visual*	NONE	NONE	NONE
Saleté	scalar	Visual*	NONE	VLITE	NONE
Apparence	scalar	Visual*	NORML	NORML	NORML
Odeur	scalar	Visual*	NORML	NORML	NORML
Eau émulsifiée	scalar	Visual*	>2	NEG	NEG
Eau libre	scalar	Visual*		NEG	NEG

Nous vous recommandons de vérifier la présence de particules métalliques visibles dans l'huile. Nous vous recommandons de vidanger l'huile de ce composant si vous ne l'avez pas déjà fait. Nous vous recommandons d'échantillonner de nouveau dès que possible afin de contrôler la situation. À NOTER: S.V.P. inclure, avec le prochain échantillon, des détails de la capacité du réservoir et le type et le degré de filtration.
