RAPPORT D'ANALYSE D'HUILE

CASE CX145D DAC145K7NRS7E2977

Systeme hydraulique Pré-rinçage

CASE N DRUM PREMIUM HYDRAULIC OIL AW 46 (--- LTR)

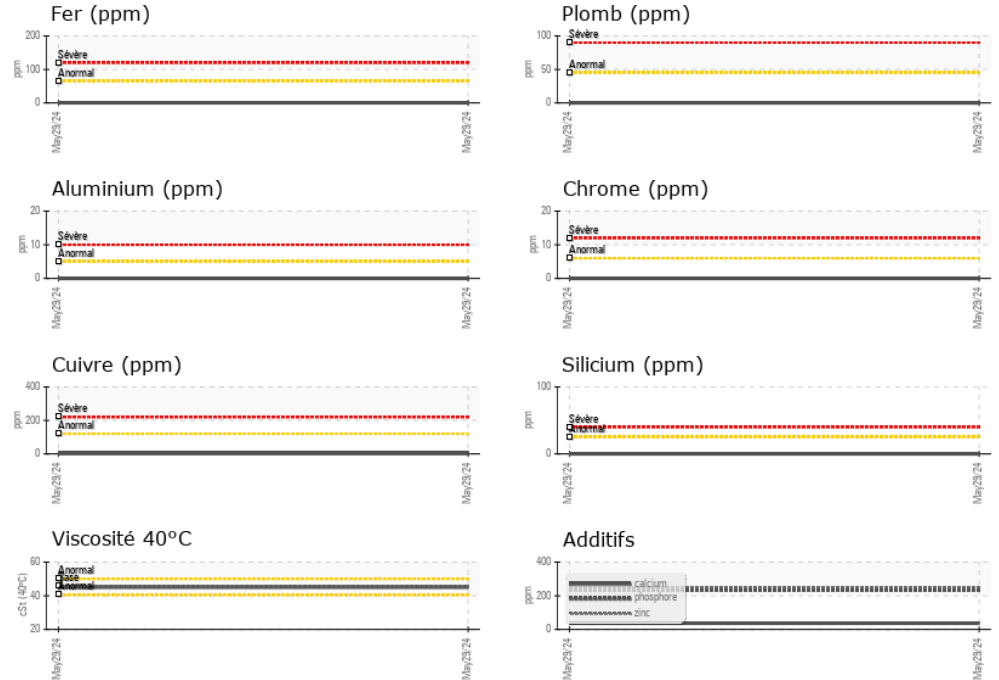
GRAPHIQUES

PROPRIÉTÉS DU FLUID	methode	limite/base	actuel	passé1	passé2
Visc 40°C	cSt	ASTM D7279(m)	45.5	45.1	---
Visc 100°C	cSt	ASTM D7279(m)	6.9	7.7	---
Indice de viscosité (VI)	Scale	ASTM D2270*	102	139	---
