RAPPORT D'ANALYSE D'HUILE

LOISELLE INC [02639531]

CATERPILLAR CS11GC 6G200275

Systeme hydraulique

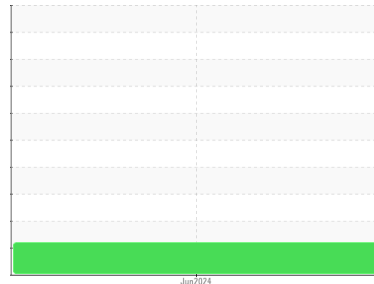
Sample Rating Trend

Il y a une quantité modérée de particules (de 4 à 14 microns) dans l'huile. Il y a une faible concentration (<5.0%) d'huile minérale présente dans le fluide. La teneur en eau est négligeable. La propreté du système est supérieure à la limite acceptable pour votre objectif de propreté ISO 4406.

Nous recommandons le remplacement des filtres de ce composant. Nous vous recommandons d'échantillonner de nouveau dès que possible afin de contrôler la situation.

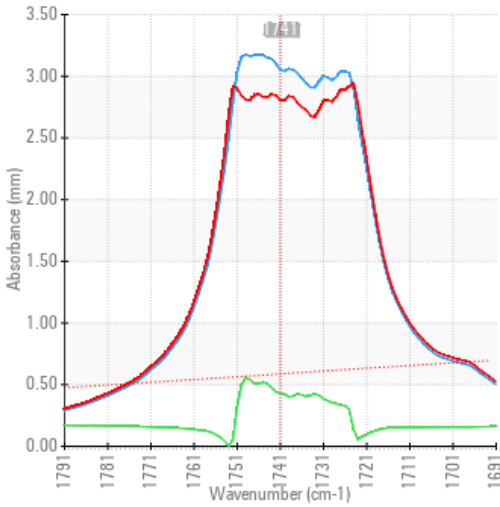
FT-IR - Esters 1

methode	limite/base	actuel	passé1	passé2
Zinc	ppm	ASTM D5185(m)	0	34	---	---
Contenu en huile minérale	%	ASTM D7418*	<5.0%	<5.0	---	---
