RAPPORT D'ANALYSE D'HUILE

SANDVIK RANGER DX900 9932 (S/N 108T134041)

Système hydraulique Pré-rinçage

PETRO CANADA HYDREX XV ALL SEASON HYDRAULIC OIL (--- LTR)

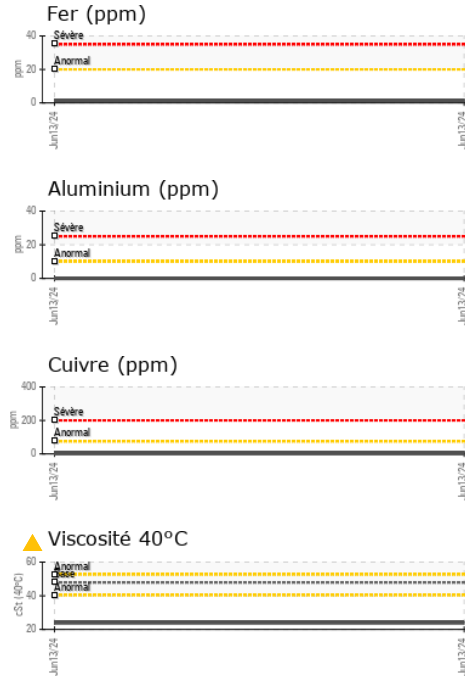
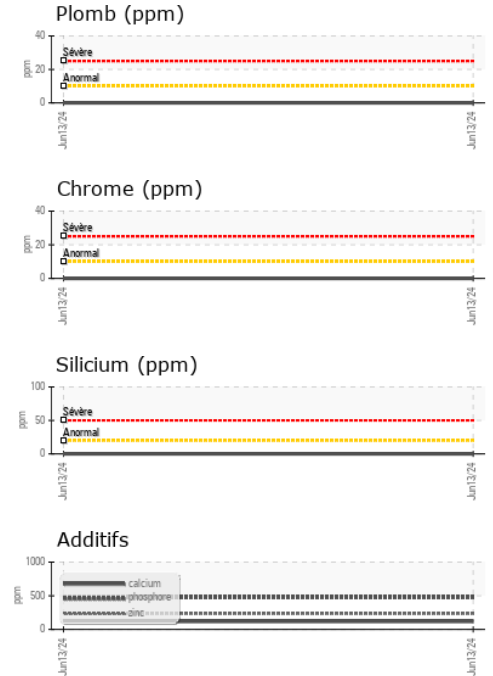
GRAPHIQUES

PROPRIÉTÉS DU FLUID	methode	limite/base	actuel	passé1	passé2
Visc 40°C	cSt	ASTM D7279(m)	47.9 ▲ 23.9	---	---
Visc 100°C	cSt	ASTM D7279(m)	9.67 ▲ 7.0	---	---
Indice de viscosité (VI)	Scale	ASTM D2270*	192 ▲ 283	---	---
