RAPPORT D'ANALYSE D'HUILE

CONCASSEUR 410 (REDUCTEUR) (S/N 411-C8-217)

Engrenage réducteur

MOBIL MOBILGEAR SHC 220 (--- GAL)

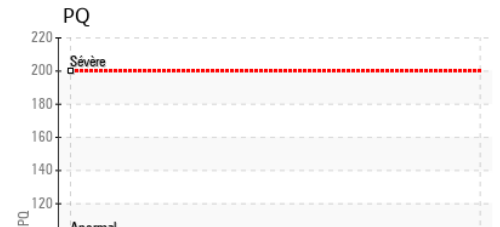
GRAPHIQUES

Les taux d'usure de tous les composants sont normaux.

La teneur en eau est négligeable. Il n'y a aucun indice de contamination dans l'huile.

Le AN est acceptable pour ce fluide. L'état de l'huile permet d'en prolonger l'utilisation.

Échantillonner de nouveau l'équipement au prochain intervalle de vidange afin d'en surveiller la condition. À NOTER: S.V.P. inclure, avec le prochain échantillon, des détails de la capacité du réservoir et le type et le degré de filtration.
