**PONSSE A130513**

**Système hydraulique**

**CERTIFIED HOC XTREME 32 (200 LTR)**

# RAPPORT D'ANALYSE D'HUILE

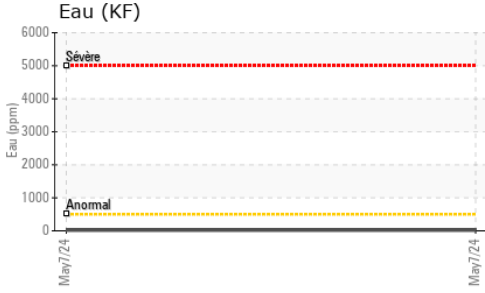
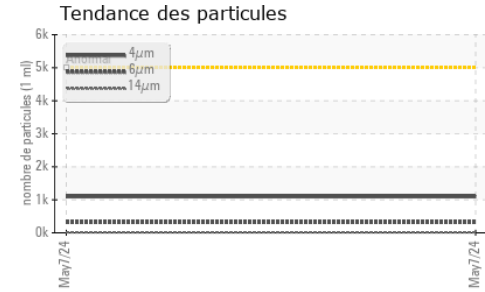
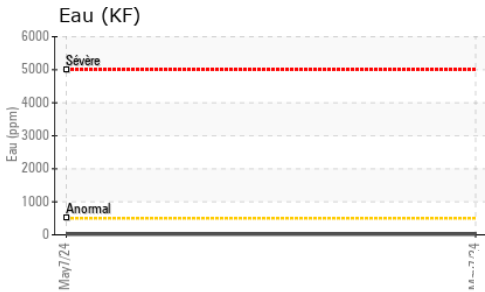
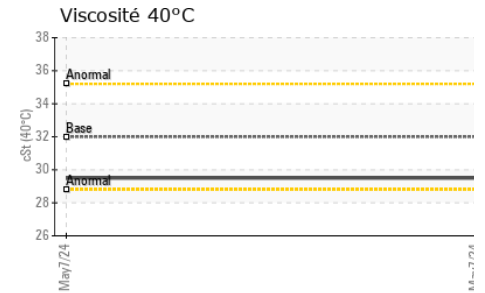
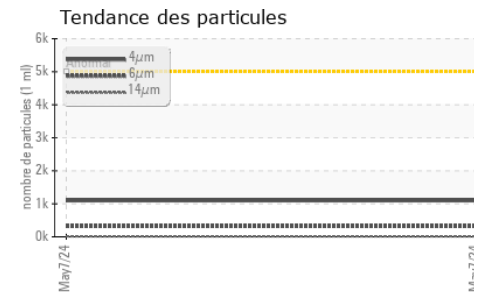
## GRAPHIQUES

Les taux d'usure de tous les composants sont normaux.

La propreté du système est acceptable pour votre objectif de propreté ISO 4406. La propreté du système et du fluide est acceptable.

Le AN est acceptable pour ce fluide. L'état de l'huile permet d'en prolonger l'utilisation.

Échantillonner de nouveau l'équipement au prochain intervalle de vidange afin d'en surveiller la condition.
